EXAMENSARBETE HÖGSKOLEINGENJÖR I BYGGNADSTEKNIK

UTTORKNING AV BETONG

EN PRAKTISK UPPFÖLJNING AV MÄTNINGAR FRÅN BYGGSKEDET

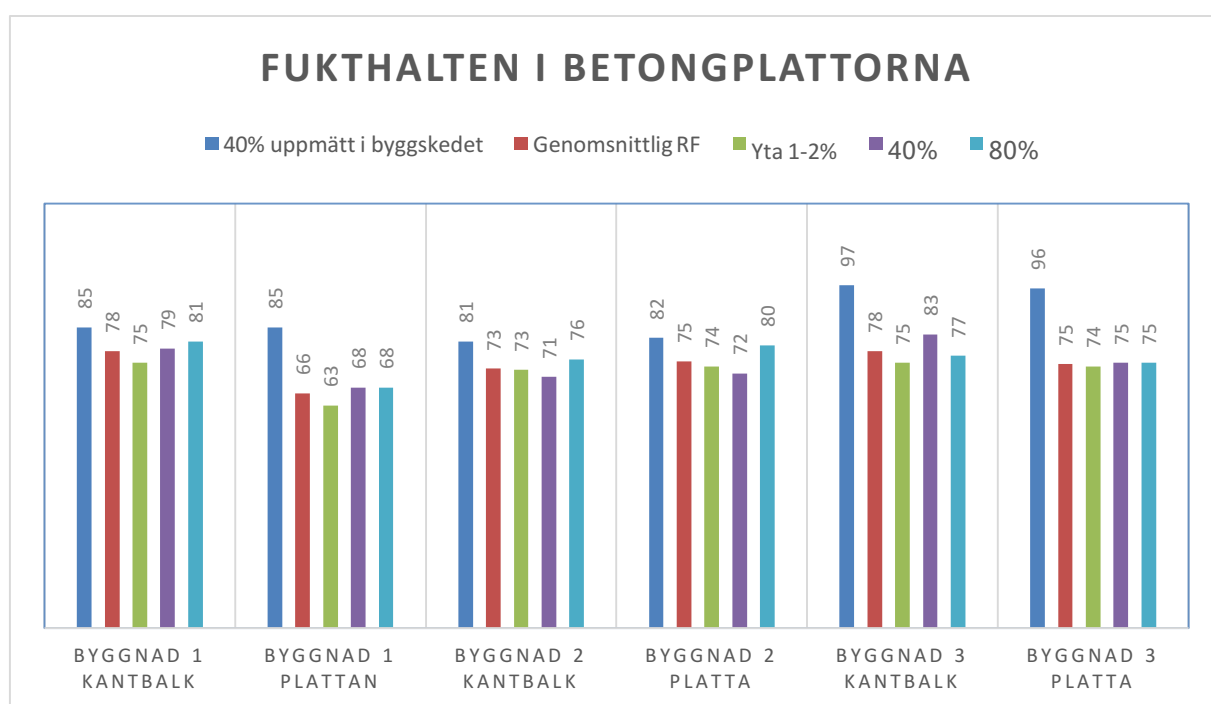
Diagram 1 Sammanställning av RF (40 och 80% av plattans tjocklek)

I diagrammet redovisas först det mätvärde som mättes under byggskedet, sedan det genomsnittliga värdet idag följt av de olika värdena för varje mätplats och djup. Färgerna och ordningen är desamma i samtliga diagram. I tabell 1 nedan redovisas data som är hämtad från bilagorna 2-7. Samtliga siffror är avrundade till närmaste heltal. Det genomsnittliga värdena är en hopräkning av de tre mätningarna som har gjorts. De olika procentsatserna som uppges är i vilket djup av plattornas tjocklek mätningarna är utförda i.

Som det framgår av mätningarna utförda i detta examensarbetet kan det ses att betongen har torkat ut till den efterfrågade nivån i två av byggnaderana, efter det att mattorna lades har alla plattor torkat ut till nivåer under 85%. Efter att mattorna lades så har samtliga plattor torkat ut i varierande grad enligt tidigare redovisat resultat. Detta skulle gå att härleda till den hydraten som sker när betongen härdar och binder vatten. Även omfördelning av fukten via kapillärtransport påverkar uttorkningen efter att mattan är lagd. Enligt forskningen ska den betong med vct 0,38 som har använts ej torka ut med kapillärtransport utan av hydratisering (Johansson, 2005). Vad det innebär för uttorkningen och jämnviktskurvan att betongen fortfarande kemiskt hydratiserar när fukttransporten ska påbörjas är inget som mätningarna från det här examensarbetet ger underlag för några antagningar till, men det kan vara värt att fundera över. Har jämnviktskurvan spelat ut sin roll och är det så att all uttorkning sker via hydratisering, eller är den inte påverkad alls?

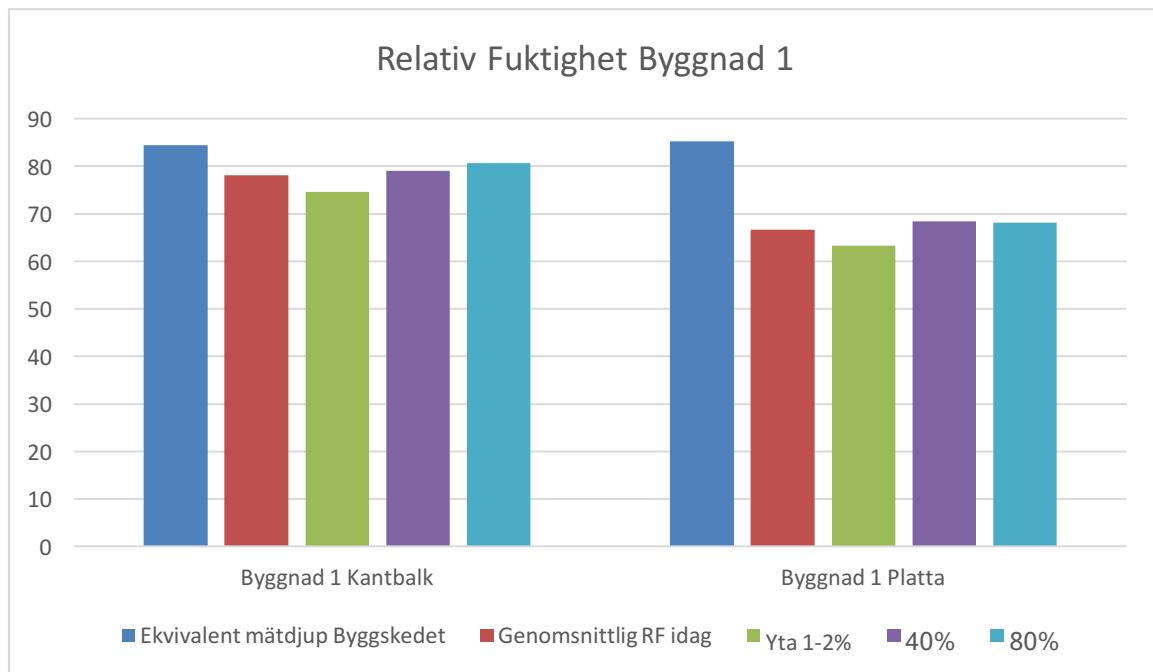
Diagram 2 Resultat i byggnad 1

I byggnaden har 5 mätpunkter valts ut där den relativa fuktigheten har mätts under byggtiden. Vid de mätningar vi utför kommer mätplats A motsvara punkt 3 och B motsvara 5. All data är hämtad ur bilaga 2, tabell 1-3.

För byggnad 1 och 2 innebär att en kemisk nedbrytning av mattan har skett trots att den relativa fuktigheten som mättes innan mattläggning var godkänd. Anledningen till detta går

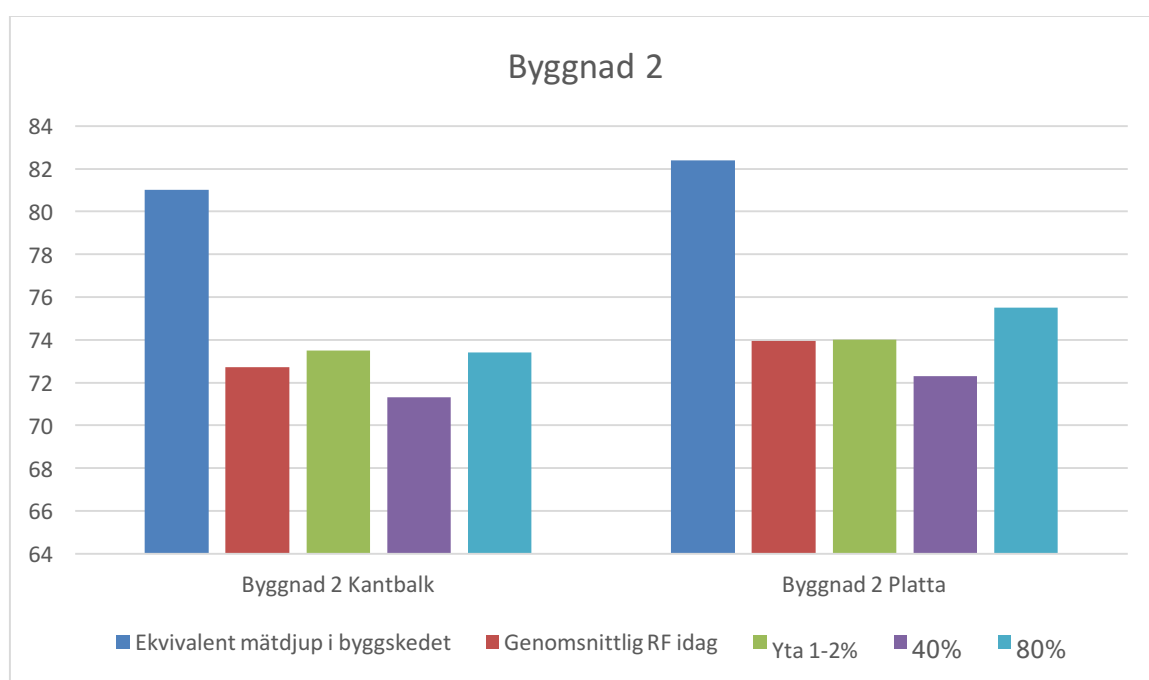
Diagram 3 Resultat i byggnad 2

Mätplats A motsvaras av mätthål 3 och B av 2. All data är hämtad ur bilaga 2, tabell 4-6 .

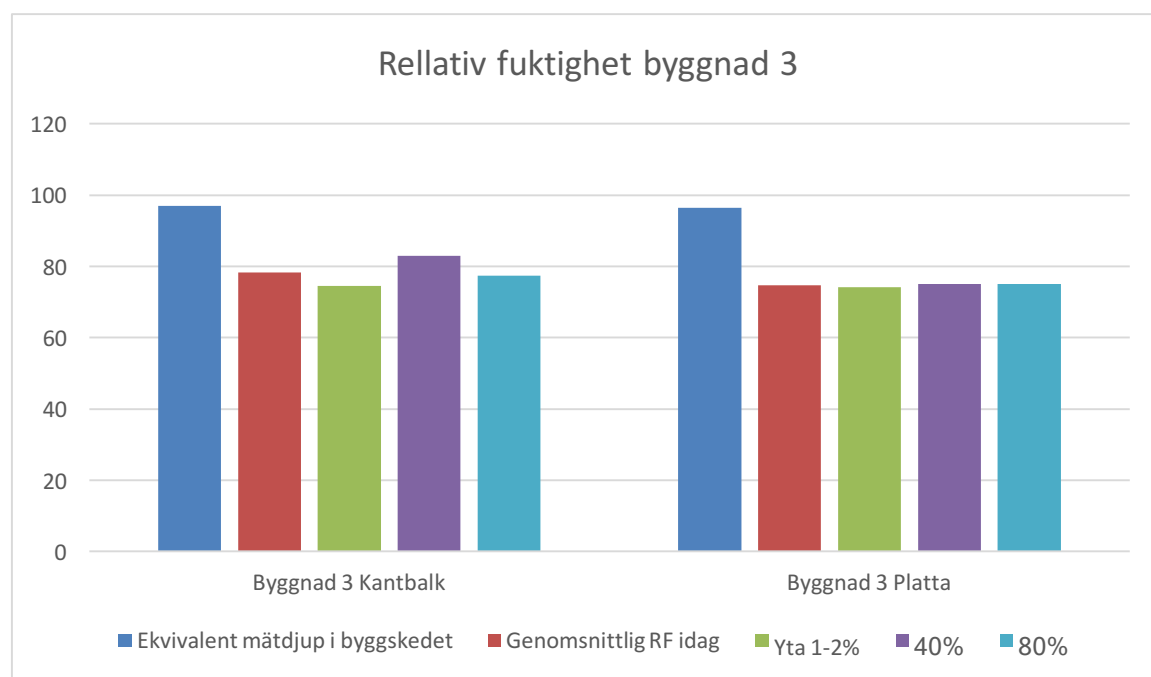
Diagram 4 Resultat i byggnad 3

Mätplats A motsvaras av mätthål 6 och B av 8. All data är hämtad ur bilaga 4, tabell 7-9 .

I byggnad 3 är det lite annorlunda då Florosil applicerades för att hindra den fukt som fanns i plattan från att skada ytskiktet. Vi kan se att betongen har torkat ut till liknande nivåerna som de övriga plattorna idag. Det finns dock samma eller liknande indikatorer på att det har skett en kemisk reaktion i även detta ytskikt. Om Florosilen fungerar som det är tänkt lämnar det en av de tre tidigare beskrivna anledningarna som möjliga. Anledningen till att alternativ ett och tre blir inaktuella är att de är direkt kopplade till betongen som själva betongplattan är byggd av, och därför inte påverkar ytskiktet pga Florosilen. I denna byggnad är lagt ett lager Florosil och sedan en avjämningsmassa. Det innebär då att fukten från limmet tillsammans med alkaliskfukt från den cementbaserade avjämningsmassan och mattan skapar problemet. I denna byggnad är det dock flera andra parametrar som gör att denna slutsatsen inte går att säkerställa. Till exempel är resultatet då beroende av vilken avjämningsmassa som har använts och vad för vct den har.
